# Wohnhaus Villnachern AG, um 1630

Die Ballenberg-Baudokumentation beschreibt das Museumsgebäude an seinem Herkunftsort und erläutert die im Rahmen der Translozierung erfolgten, baulichen Veränderungen. Themen sind die Baukultur der ländlichen Schweiz, die Bewohner- und die Wirtschaftsgeschichte sowie die musealen Vermittlungsarbeit.

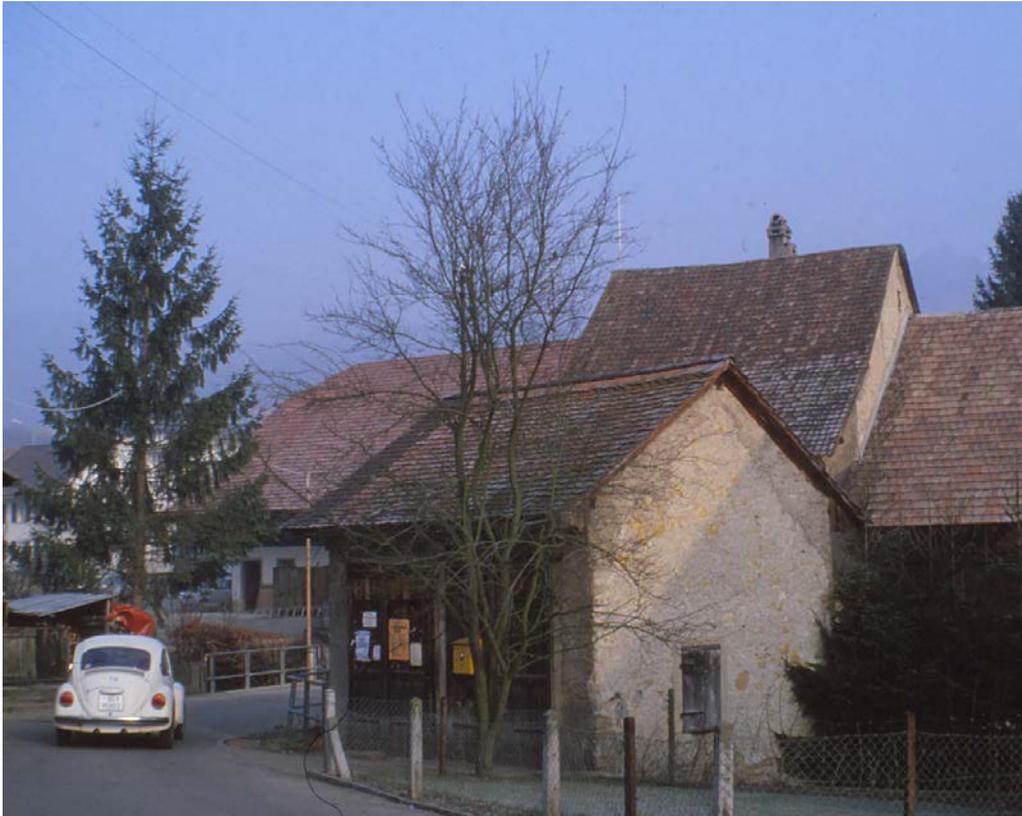
5 Ecksituation zwischen Dorfstrasse und Strasse «Im Winkel» in den 1970er Jahren. Im Vordergrund das Waschhäuschen (?). Die Dachflächen des Wohnhauses aus Villnachern AG und der angebauten, niedrigeren Stallscheune sind im Hintergrund in der rechten Bildhälfte zu sehen. Dia, um 1980 (FLM BalFot 12444).

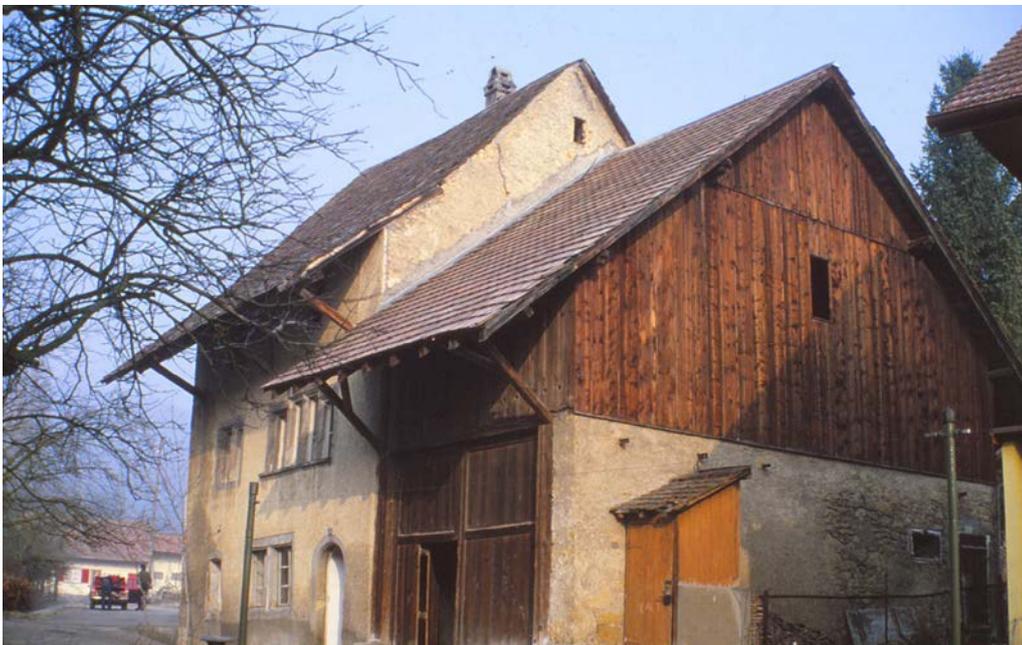
6 Der Scheunen- und Stallanbau hatte ein grosses Scheunentor im Süden und einen kleinen Stalleingang im Osten. Der Abort befand sich an der Ostwand der Scheune. Dia, um 1980 (FLM BalFot 12441).

Teil der 60 Zentimeter erhöhte Stall.<sup>21</sup> In 2,18 Meter Höhe war ein Boden eingezogen. Der südliche Teil hatte eine Höhe von 3,74 Metern, der als Heubühne genutzte Raum war im südlichen Teil daher 0,91 Meter höher als im nördlichen Teil. Das Erdgeschoss des Anbaus war mit Eckquadern und Bruchsteinmauerwerk gemauert, darüber befand sich eine verbretterte Holzständerkonstruktion. Die Scheune konnte von der Südseite über ein grosses, quadratisches Tor betreten werden, der

Zugang zum Stall befand sich auf der Ostseite, daneben war ein kleines Fenster. An der Ostseite der Scheune war der Abort angebaut. Auf der Nordseite des Hauses befand sich die Erschliessung der beiden oberen Wohngeschosse, nördlich der Stallscheune war ein umzäunter Garten mit Baumbestand; 1866 werden ein Baumgarten hinter dem Haus und ein Garten vor dem Haus genannt,<sup>22</sup> wobei vor dem Haus kaum Gartenfläche vorhanden war.

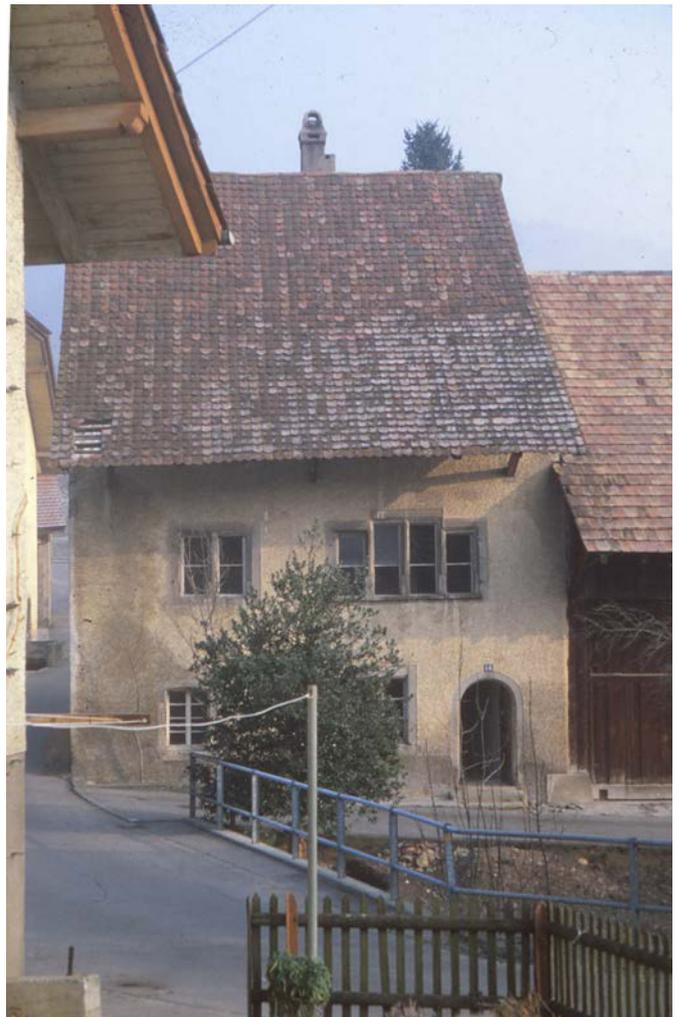
7 Das Haus war zum Dorfbach orientiert, über den direkt vor dem Haus eine Brücke führte. Dia, um 1980 (FLM BalFot 12443).

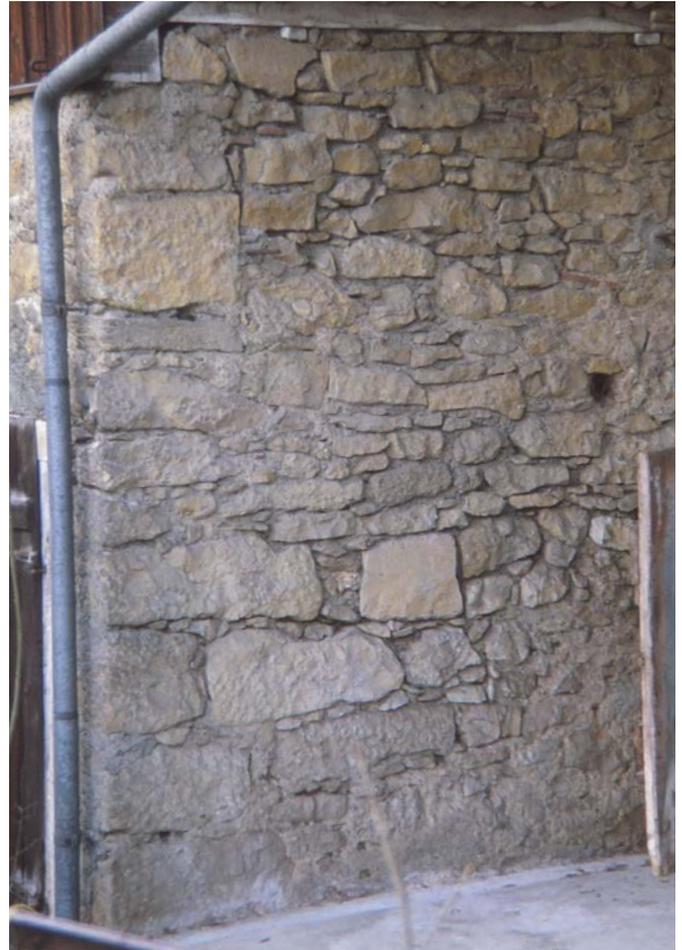
8 Die Nordostecke der an das Wohnhaus angebauten Stallscheune war aus Bruchsteinen mit grossen Eckquadern gemauert. Dia, um 1980 (FLM BalFot 12452).

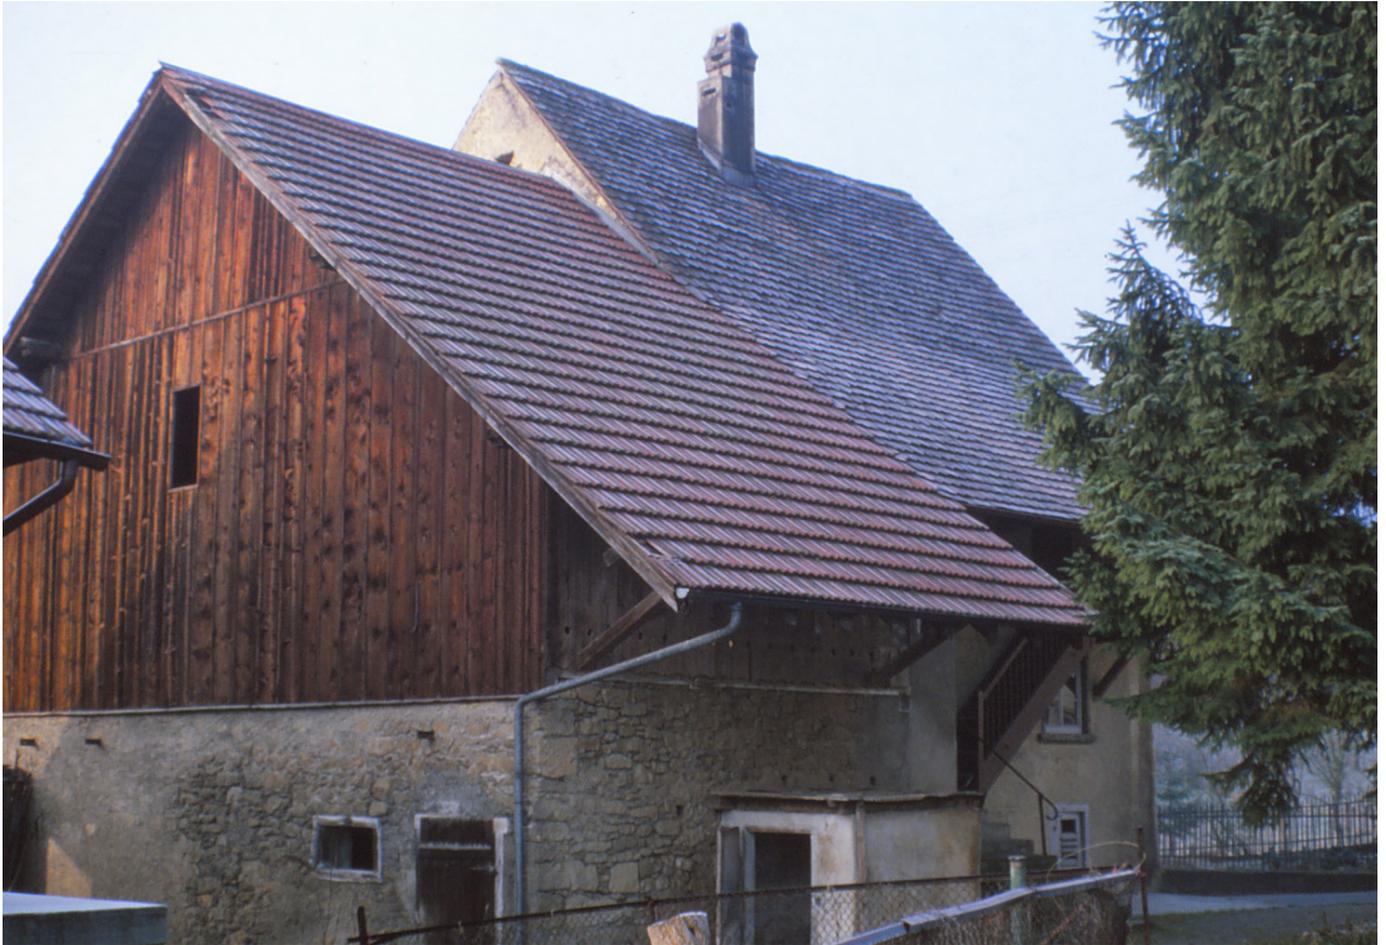
9 Auf der Rückseite der Stallscheune befand sich ein kleines Hühnerhaus. Hinter der vorkragenden Scheune sind der Treppenaufgang zur Wohnung im ersten Obergeschoss und die Nordfassade des Wohnhauses zu sehen. Dia, um 1980 (FLM BalFot 12451).

An der rückseitigen, etwas in den Hang eingegrabenen Nordfassade befand sich eine aussenliegende Treppenanlage, über die das erste und zweite Obergeschoss erschlossen wurden. Eine auf die Eingangstüre zulaufende, achtstufige Steintreppe führte zum ersten Obergeschoss. Vom Treppenpodest ging nach rechts eine hölzerne Treppe ab, die entlang der Nordfassade zum zweiten Obergeschoss führte. Das hölzerne Treppenpodest war mittels Diagonalstreben in der Aussenwand verankert. Auch auf der Nordseite zog sich die Dachhaut über das zweite Obergeschoss hinab, der Zwickel zwischen Dach und Aussenwand war auf der Westseite mit vertikalen Brettern verschlossen. Auch auf der Nordseite waren die Fenster- und Türöffnungen nicht symmetrisch angeordnet, im Erdgeschoss befanden sich zwei Fensteröffnungen, wobei die Fensterbank des linken Fensters aufgrund der Hanglage auf Aussenbodenniveau lag. Im ersten Obergeschoss waren zwei Fensteröffnungen in verschiedener Höhe angeordnet, was der zwischen den Fenstern aufsteigenden Treppe in das zweite Obergeschoss geschuldet war.

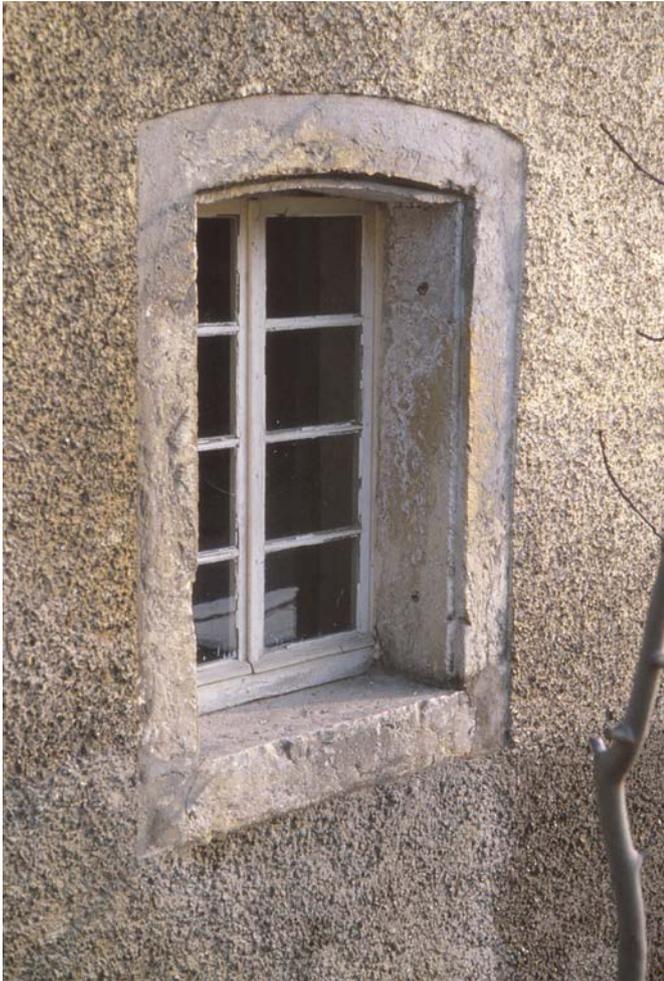
10 Das Segmentbogenfenster im Erdgeschoss auf der Südseite wurde nachträglich eingebracht. Dia, um 1980 (FLM BalFot 12454).

Vermutlich bereits in der ersten Hälfte des 19. Jahrhunderts wurde das Doppelfenster im Erdgeschoss eingebracht sowie die Fenster im zweiten Obergeschoss im Südosten und Westen und die beiden Fenster auf der Nordseite im Erdgeschoss vergrössert.<sup>34</sup> Im 19. Jahrhundert wurde auch die Erschliessung der Wohnung im ersten Obergeschoss neugestaltet. Die Umbaumaassnahmen stehen in Zusammenhang mit der Bewohnersituation: Spätestens ab 1837 bewohnten zwei Familien

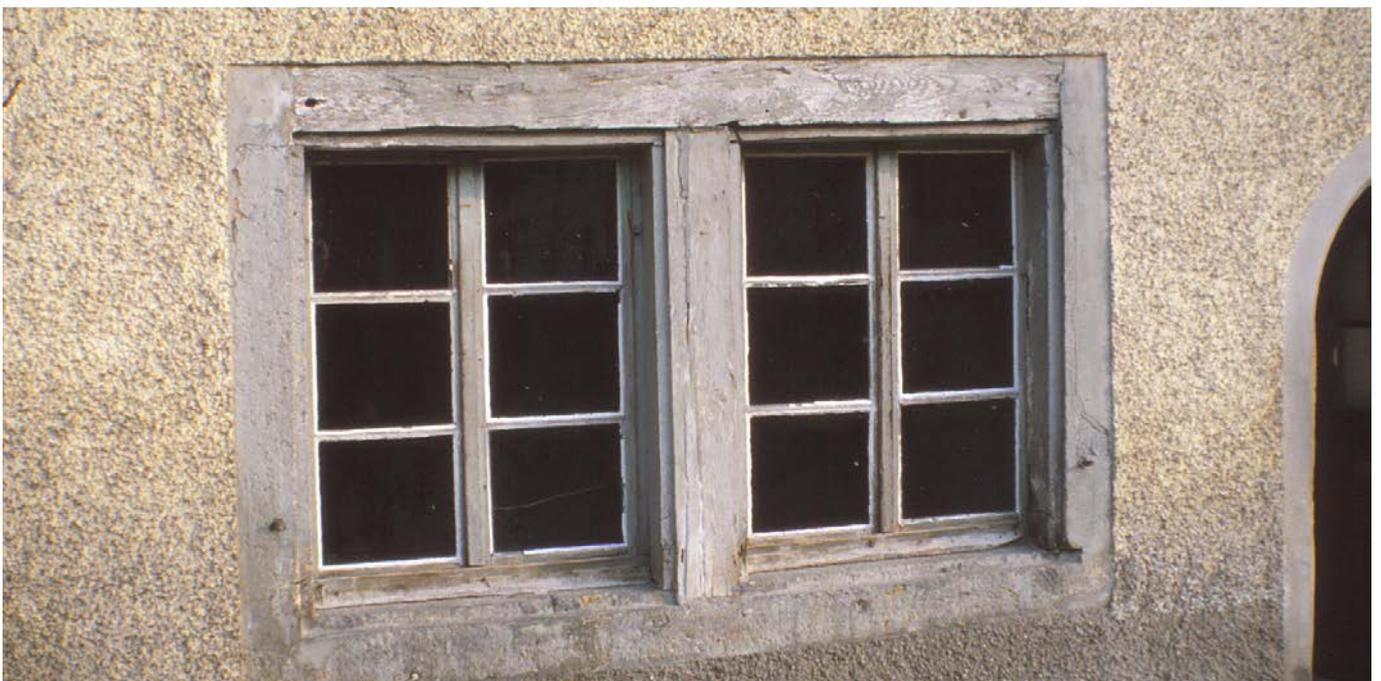
10 Holz und wiederverwendete Steinbauteile wurden für das Fenstergewände des Doppelfensters im Erdgeschoss verwendet. Dia, um 1980 (FLM BalFot 12445).

12 Das vierteilige Staffelfenster im ersten Obergeschoss des Hauses war mit tief gekehlten Gewändekanten gestaltet und wies eine scharrierte Steinoberfläche auf. Dia, um 1980 (FLM BalFot 12446).

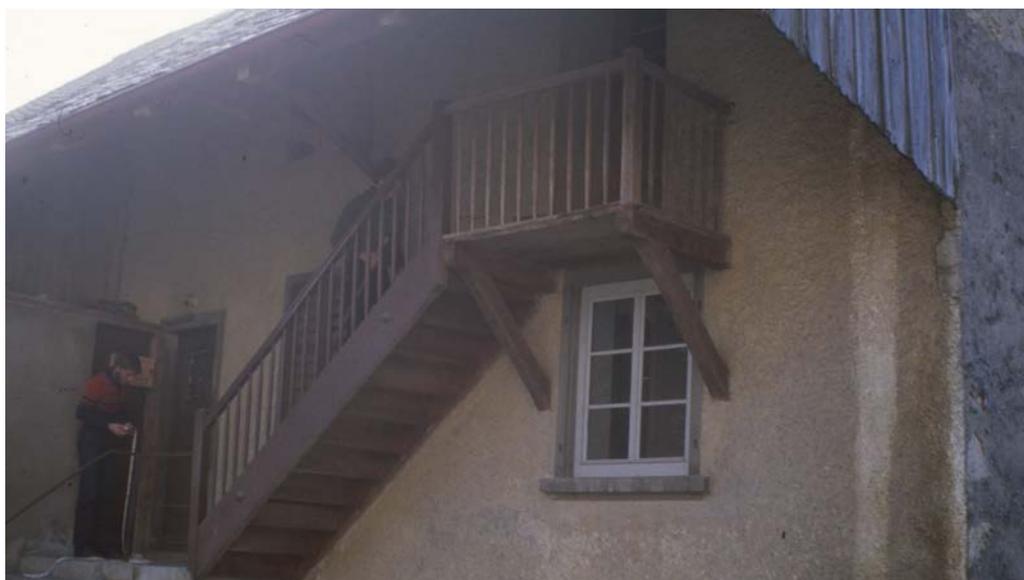
14 Der nachträglich eingebrochene Eingang in das zweite Obergeschoss befand sich unter dem vorkragenden Dach. Dia, um 1980 (FLM BalFot 12453).

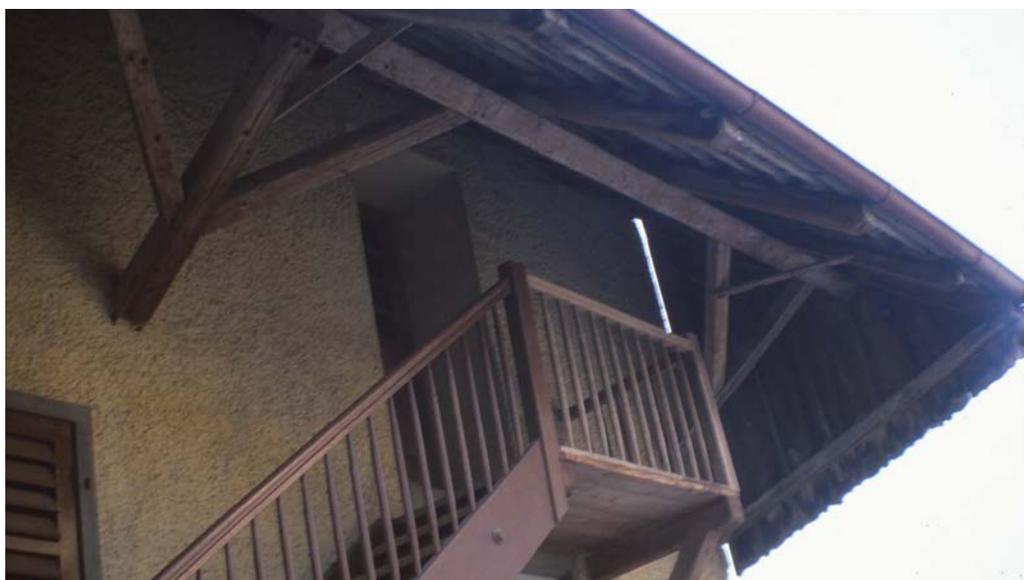
15 Vor den Giebelseiten waren im Dachraum zwei Hauptgebände angeordnet. Foto, um 1980 (FLM Gschwend 2401).

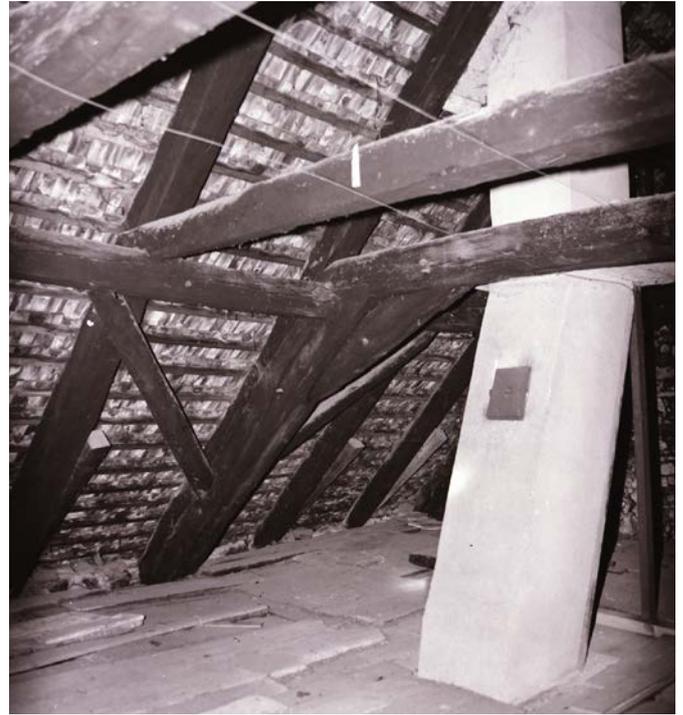
16 Der Dachraum war durch die liegende Stuhlkonstruktion stützenfrei und offen. Nur der Kamin ragte in der Mitte des Dachraums auf. Foto, um 1980 (FLM Gschwend 2402).

Auf den Aussenmauern des traufständigen Wohnhauses aus Villnachern AG lag ein steiles Satteldach. Die Konstruktion des Daches als Sparrendach mit liegendem Stuhl sorgte für einen offenen, stützenfreien Dachstuhl. Die Dachlattung war teilweise schräg genagelt. Traufseitig waren stark abgeknickte Aufschieblinge angebracht, die für eine weit vorgezogene Auskragung sorgten, die jeweils von einer Flugpfette und je drei in die Fassade eingelassene Stützstreben getragen wurde. Das 2,27 Meter weit vorkragende Dach zog sich über die Höhe des zweiten Obergeschosses herab und verdeckte die darunterliegenden Fenster. Die Sparren waren im Firstbereich überblattet. Die in die Mauerkronen eingespannten Ankerbalken bildeten zugleich die Deckenbalken des darunterliegenden zweiten

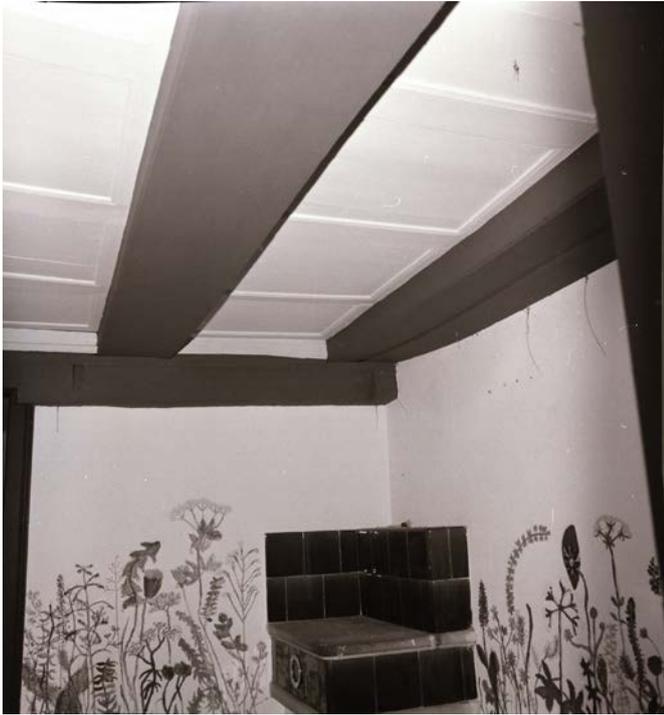
17 In der Ecke der Stube im Erdgeschoss befand sich ein kleiner Kachelofen. Foto, um 1980 (FLM Gschwend 2392).

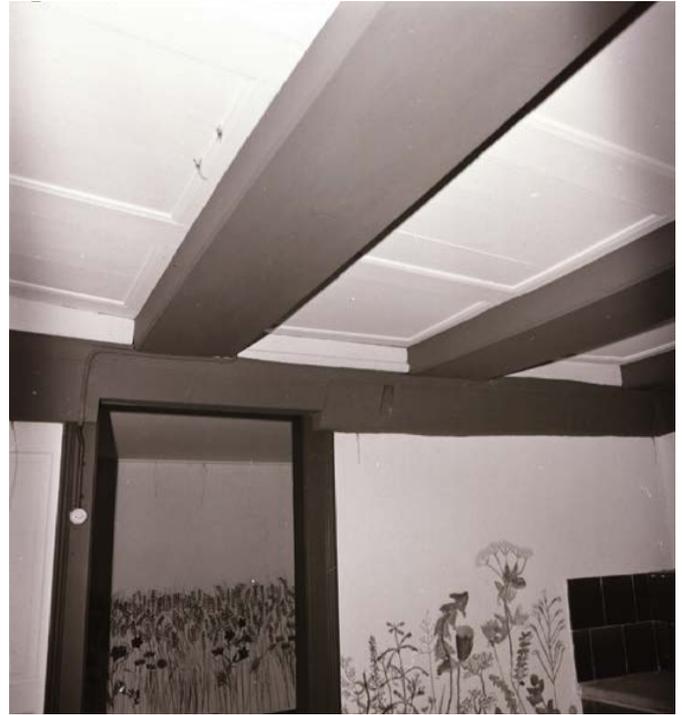
18 Die Wände der Stube und der Nebenstube im Erdgeschoss waren mit Pflanzenmotiven geschmückt. Foto, um 1980 (FLM Gschwend 2393).

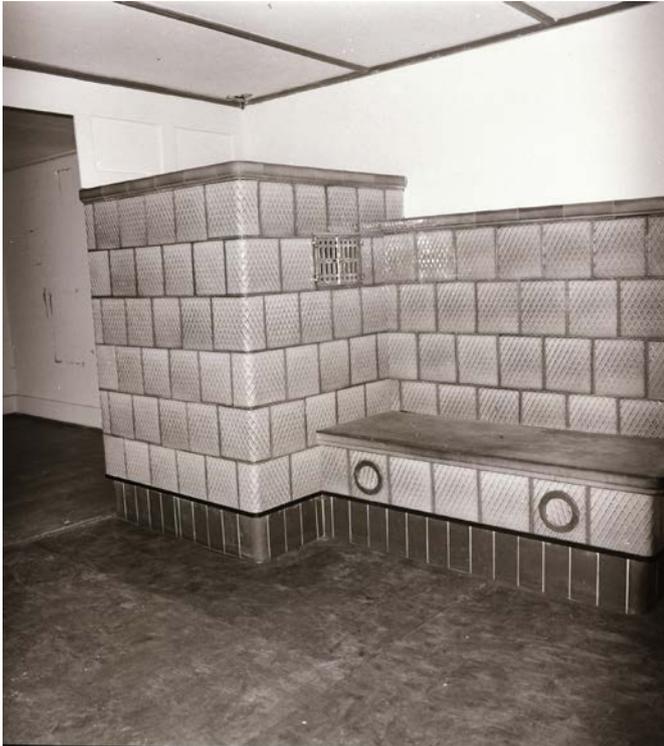
19 Im ersten Obergeschoss befand sich ein grosser Kachelofen aus dem 20. Jahrhundert, der an die schmale, hölzerne Trennwand zwischen Stube und Nebenstube anschloss. Foto, um 1980 (FLM Gschwend 2391).

Im ersten Obergeschoss, dem Hauptgeschoss, war zwischen Küche und Ostwand ein 1,16 Meter breiter Erschliessungsgang abgetrennt. Die Küchenkammer war in diesem Geschoss sowohl von der Küche als auch von der Nebenstube aus erschlossen. Die Wand zwischen Stube und Nebenstube war im 20. Jahrhundert durch einen Stahlträger und Holzplatten ersetzt worden. Zwischen Küche und Stube war eine 48 Zentimeter starke, massive Wand, zwischen Küche und Nebenstube eine 35 Zentimeter breite, massive Mauer eingezogen. Zwischen Nebenstube und Nebenstube sowie zwischen Gang und Küche befanden sich 13 Zentimeter breite verputzte Wände. In Stube, Nebenstube und Küchenkammer war Riemchenparkett verlegt, in Küche und Gang Keramikplatten. In der Küche hatte sich der Rauchfang erhalten, die Küchenwand war stark verrusst. An der Wand zwischen Küche und Stube befand sich ein grosser Kachelofen aus dem 20. Jahrhundert.

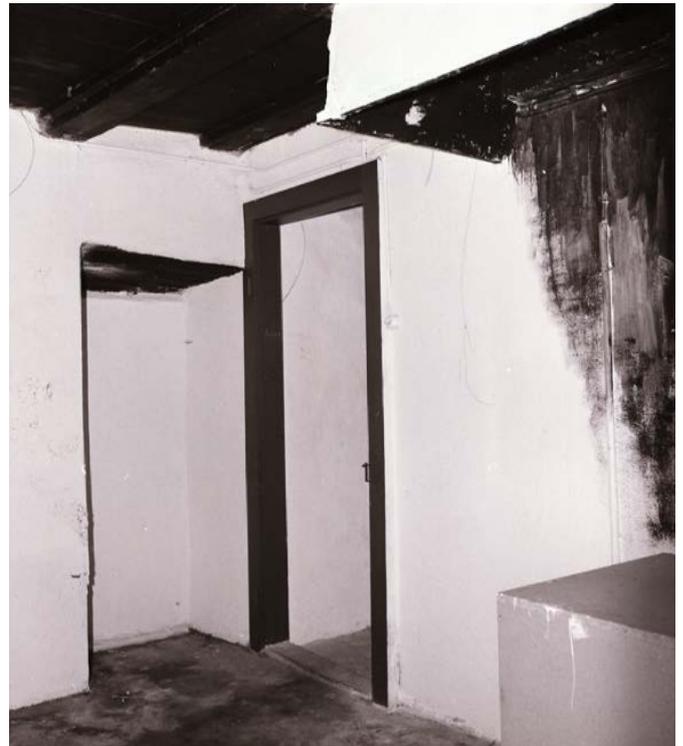
20 In der Küche im ersten Obergeschoss hatte sich der Rauchfang erhalten. Neben dem Durchgang zur Stube ist eine Wandnische zu sehen, die als ursprünglicher Eingang gedeutet wurde. Foto, um 1980 (FLM Gschwend 2394).

Oberhalb der Wandnische im Erdgeschoss befand sich auch im ersten Obergeschoss eine Nische, in die ein Wandschrank eingebracht war. Im Unterschied zu der Nische im Erdgeschoss war diejenige im ersten Obergeschoss lediglich zwischen 20 bis 30 Zentimeter tief. Auch fanden sich in der Aussenwand keine Holzständer. Die seitlichen Wandflächen der Nische waren schräg, aber parallel verlaufend.

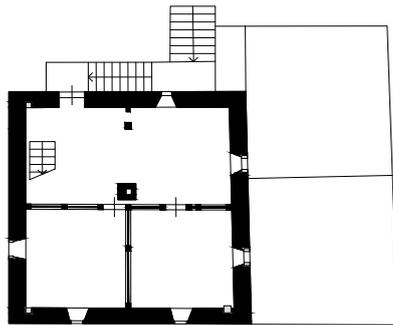
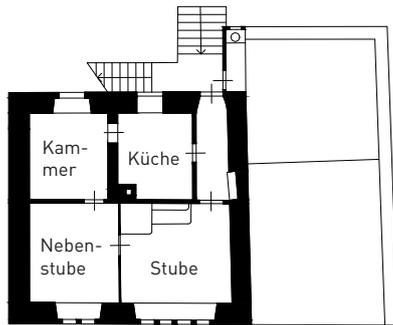
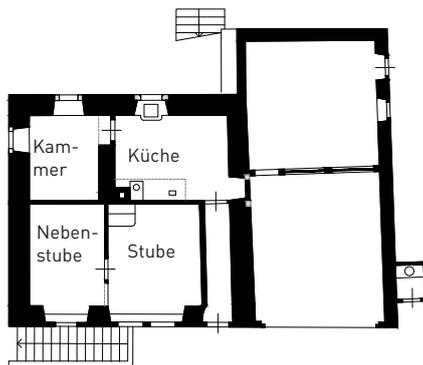
12 Grundrisse Villnachern  
(Zustand zum Zeitpunkt der  
Translozierung) –  
Ballenberg (2020).  
Zeichnung M 1:250, 2020 (FLM).

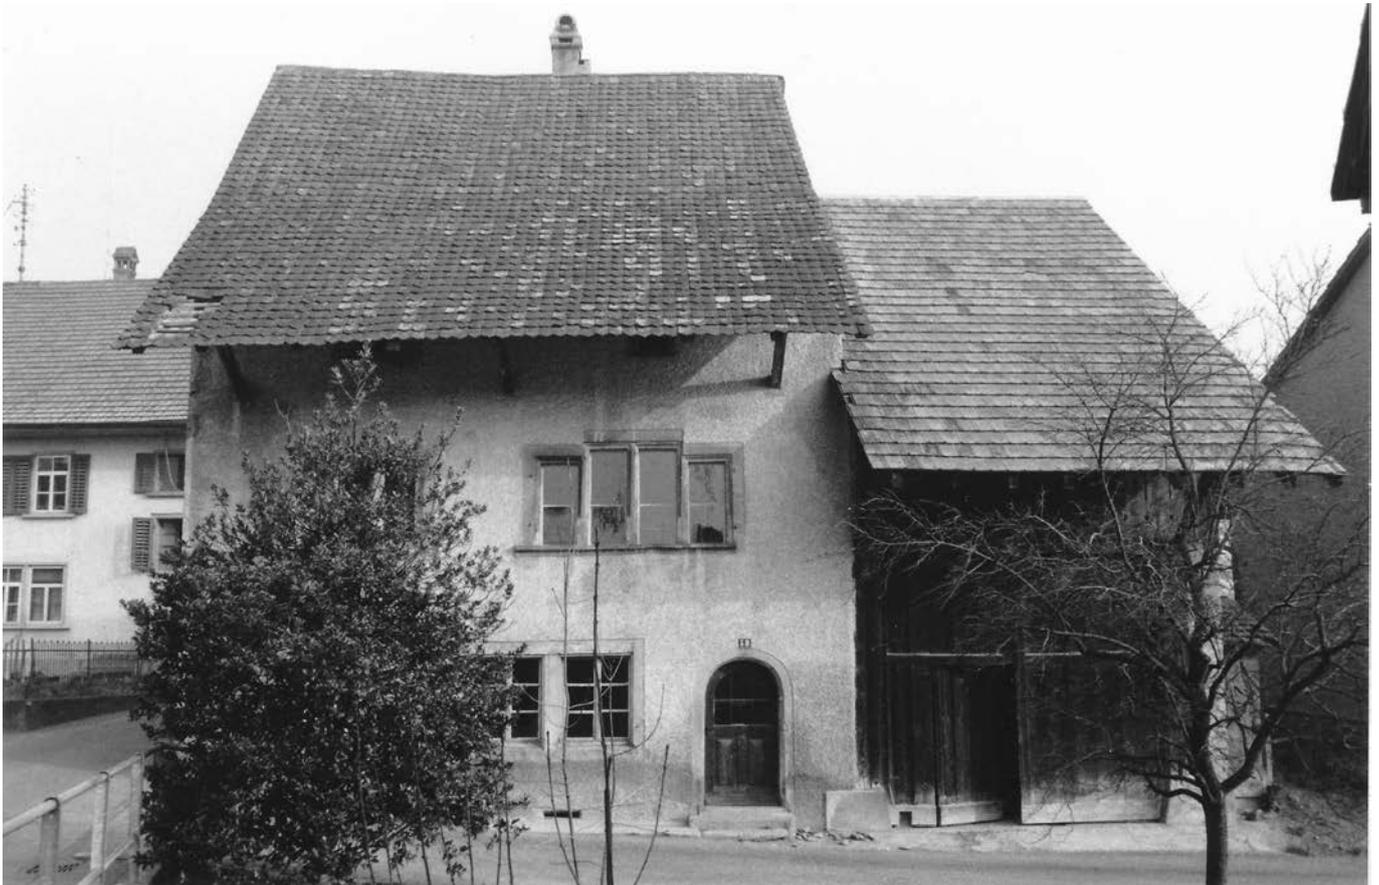
21 Die nach Süden ausgerichtete Schaufassade des Wohnhauses aus Villnachern AG wies Fensteröffnungen aus verschiedenen Jahrhunderten auf. Deutlich ließ sich an den unregelmässig angeordneten Fenstern die dahinter befindliche Raumnutzung ablesen: Hinter dem vierteiligen Staffelfenster befand sich die Stube (FLM digKat).

Die Schauseite des Wohnhauses aus Villnachern AG war nach Süden ausgerichtet. Es handelte sich dabei um eine der Traufseiten. Die Fensteröffnungen der Südfassade waren nicht symmetrisch, sondern funktional, nach der dahinterliegender Raumfunktion angeordnet. So befanden sich im ersten Obergeschoss, dem Hauptgeschoss, ein Doppelfenster im Bereich der Nebenstube und ein vierteiliges Staffelfenster zur Belichtung der Stube. Im Erdgeschoss befanden sich später eingebrachte Fensteröffnungen: ein Segmentbogenfenster neben einem Doppelfenster aus zweitverwendetem Steinmaterial kombiniert mit Holz. Neben dem Doppelfenster, im östlichen Teil der Fassade befand sich eine rundbogige Eingangstüre mit Werksteingewände. Im zweiten Obergeschoss waren zwei rechteckige Einzelfenster, die unter dem weit heruntergezogenen Dach lagen. Die Massivbauwand war verputzt, die Fenster- und Türgewände steinsichtig, wobei der Putz teilweise in

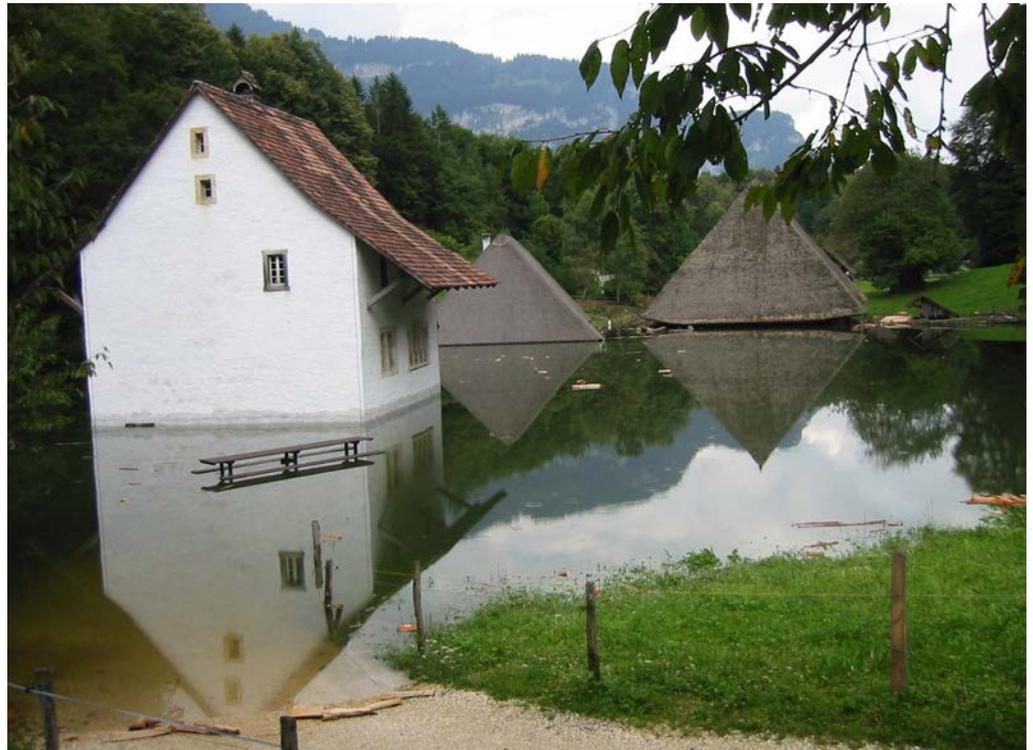
23 Im Jahr 2005 staute sich das Wasser nach starken Regenfälle und bedeckte beim Haus aus Villnachern AG knapp den Fussboden des ersten Obergeschosses Foto 2005 (FLM digKat).

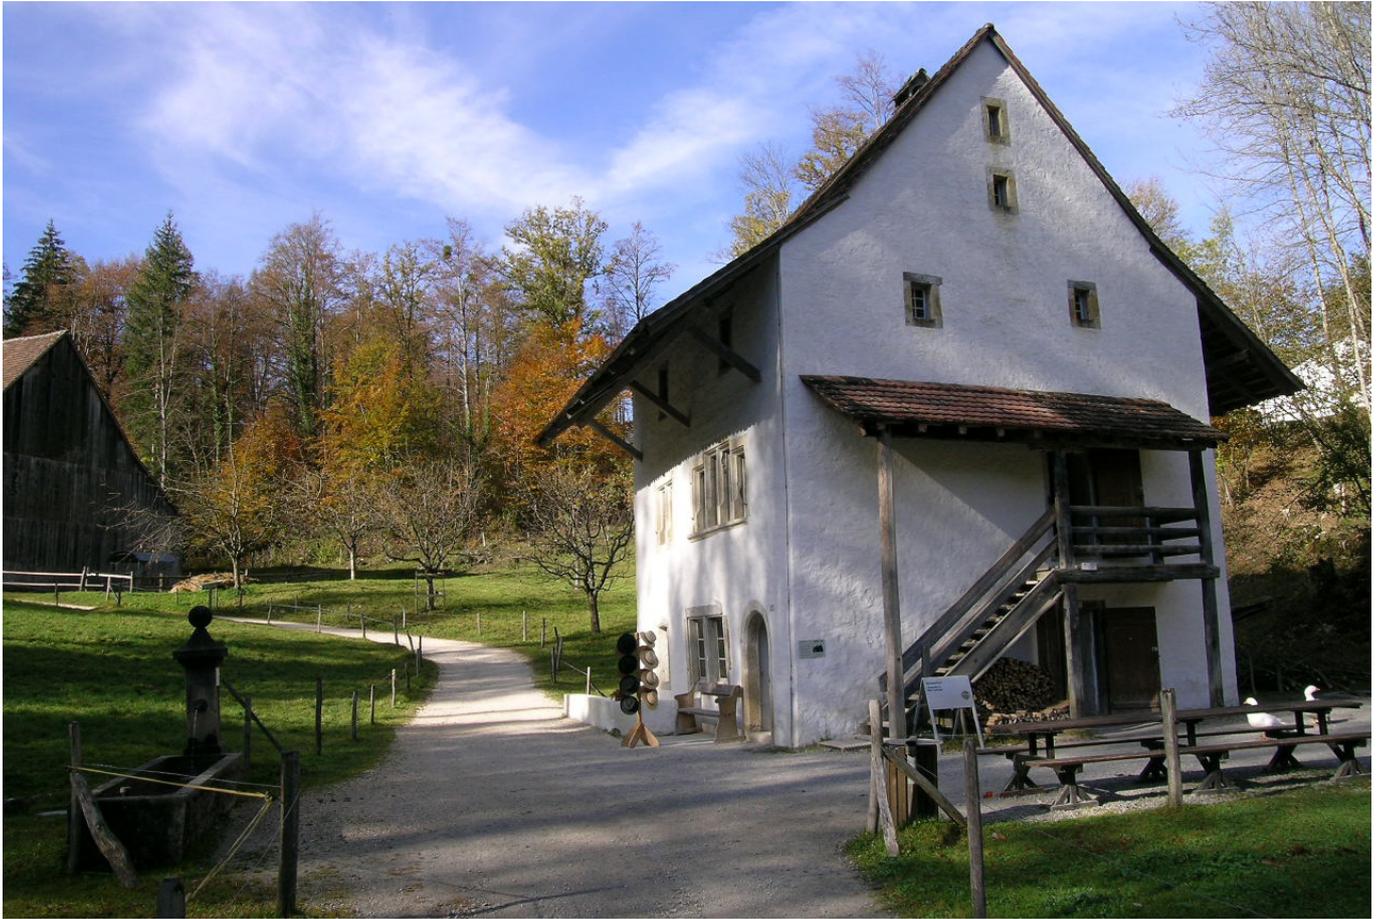
24 Im Museum wurde der Zugang zum ersten Obergeschoss an die Ostfassade verlegt. Die nicht bauzeitliche, angebaute Stallscheune wurde nicht übernommen. Der Zugang in das zweite Obergeschoss wurde in den Innenraum verlagert. Foto, 2009 (FLM digKat).

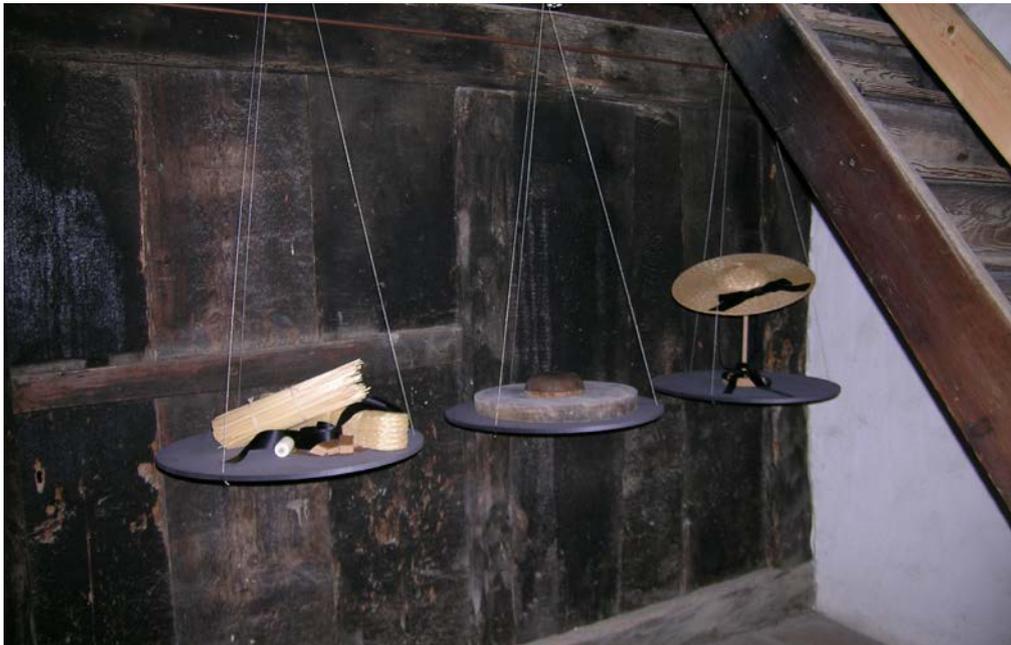
26 Im zweiten Obergeschoss sind die beiden in Bohlenständertechnik ausgeführten Kammern zu sehen. Auch hier werden Materialien des Hutmacherhandwerks gezeigt. Foto 2010 (FLM digKat).
